SUIVI DES DEBLAIS ET REMBLAIS ENTRE RABAT ET FES

H. Ejjaouani,
Laboratoire Public d'Essais et d'Etudes, Casablanca, Maroc
ejjaouani@lpee.ma

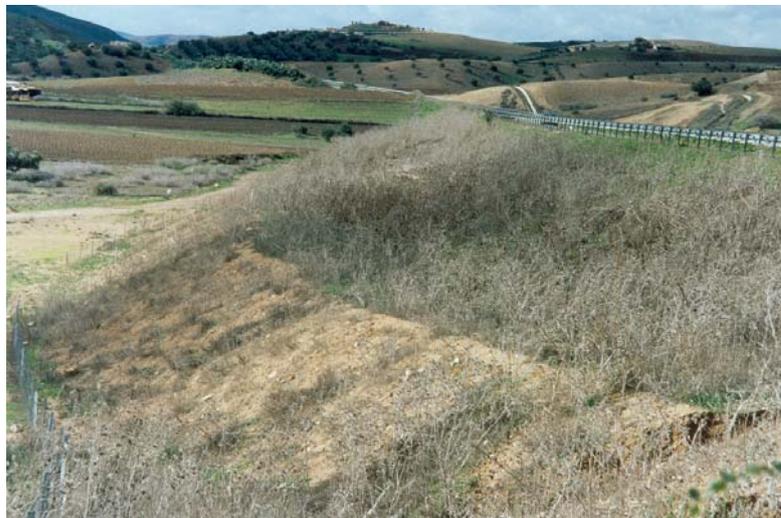
Photo 1 - Etat d'un remblai marneux avec épaulement

Le suivi de ces remblais depuis 1998, année de mise en service de l'autoroute, a montré le bon comportement général excepté quelques affaissements localisés au niveau des jonctions remblai/déblai au droit de la sortie du drain (zone sensible).

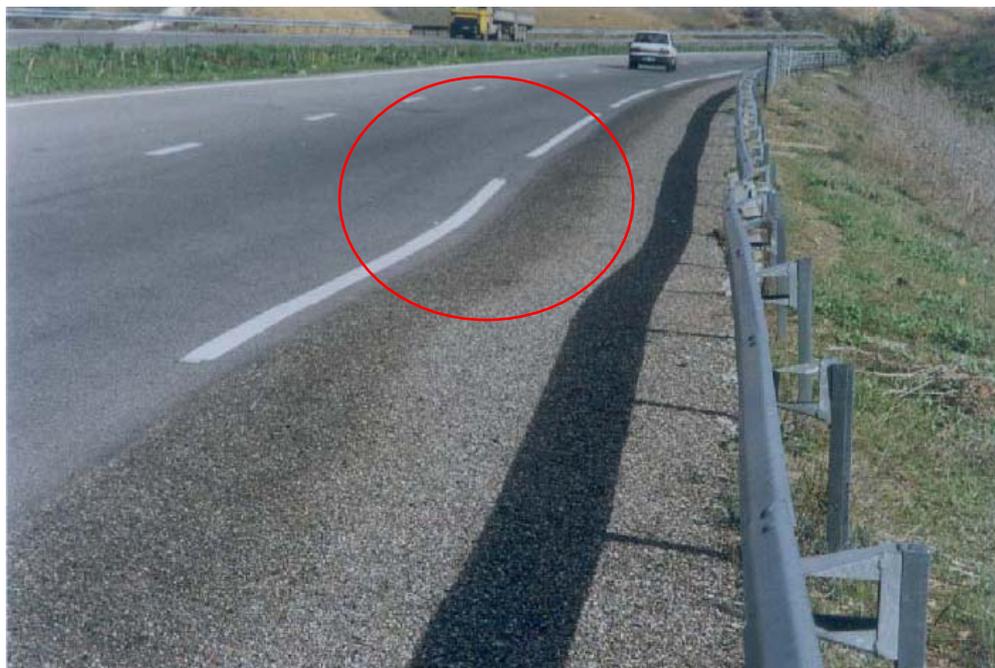
Photo 2 - Affaissement au niveau jonction remblai /déblai

Cette faiblesse, à ce niveau, n'est pas propre aux remblais marneux puisqu'elle a été relevée aussi dans d'autres remblais. De ce fait, actuellement, cette partie est l'objet d'un traitement minutieux avec une purge suffisante allant à l'intérieur du déblai et d'un drainage soigné.

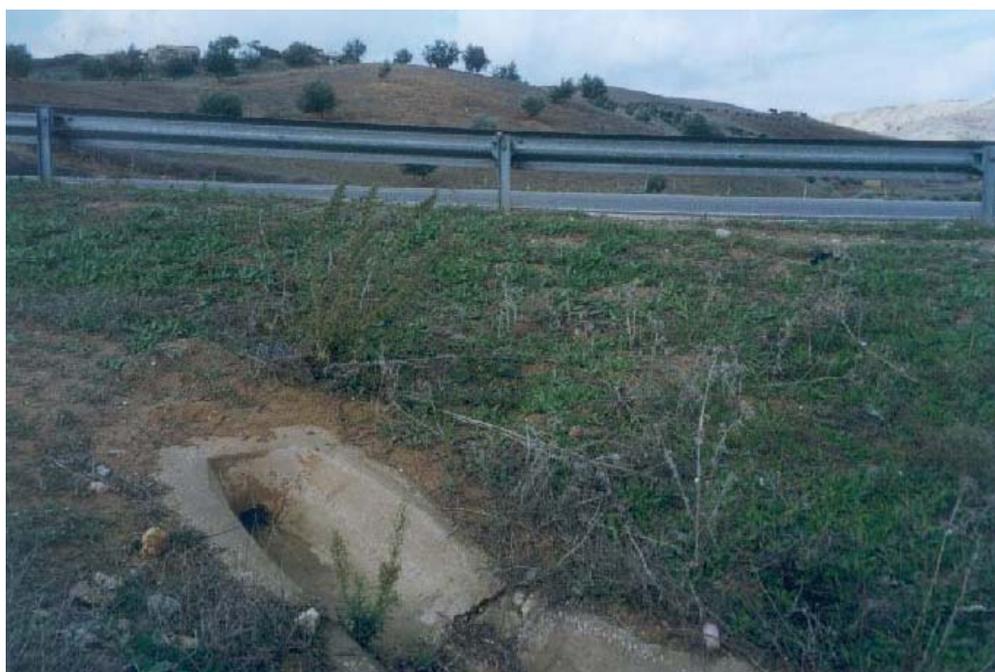
Photo 3 - Sortie drain au niveau de l'affaissement

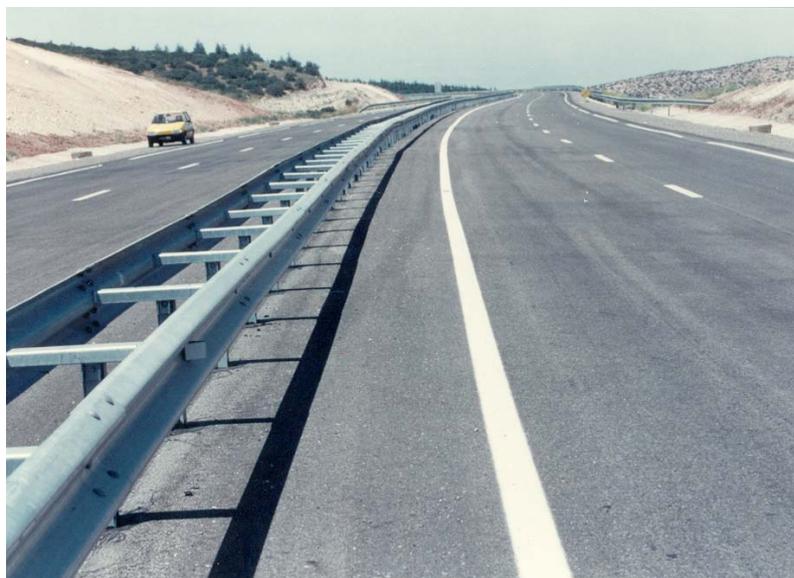
Par contre, on a relevé une déformation notable, gonflement et affaissement, au niveau de la chaussée d'un déblai du lot 2 qui est argileux et contenant des gypses. Ce déblai se trouve sur une pente très élevée (6%) et après une succession de remblai/déblai.

Pour le profil en travers, il n'y a pas de TPC (terre plein central), et il y a deux drains longitudinaux et absence de nappe. Les drains ont pour objectif uniquement de drainer les eaux pluviales provenant des chaussées et talus. Mais dans les terrains argileux, on sait que les drains qui arrivent jusqu'aux argiles ont un rôle inverse puisqu'ils permettent à celle-ci de s'imbiber par capillarité et donc de donner lieu à des déformations. Par ailleurs, compte tenu du profil en long, on a soupçonné une arrivée d'eau du remblai situé en amont, à travers la couche de forme qui est en contact direct avec l'argile.

Photo 4 - Gonflement au niveau chaussée

La solution retenue a été d'éviter toute infiltration d'eau dans le sous-sol, et ce en prévoyant un écran étanche à la jonction remblai/déblai, qui traverse toute la couche de forme et s'ancre dans les argiles, d'imperméabiliser les BAU (bandes d'arrêt d'urgence) et de ne garder que les fossés longitudinaux. Par ailleurs, lors de la reprise de la chaussée, un géogrille a été mis en place pour minimiser les déformations ponctuelles. Depuis la réalisation de cette solution en 2001, la chaussée se comporte bien.

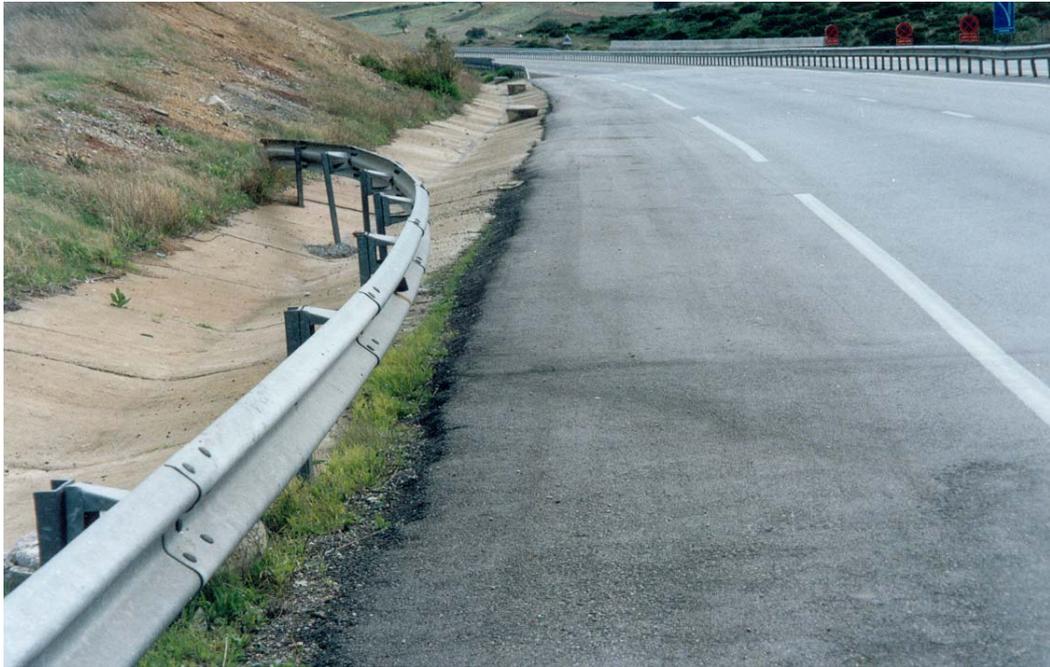
Photo 5 - Traitement effectué avec imperméabilisation des BAU

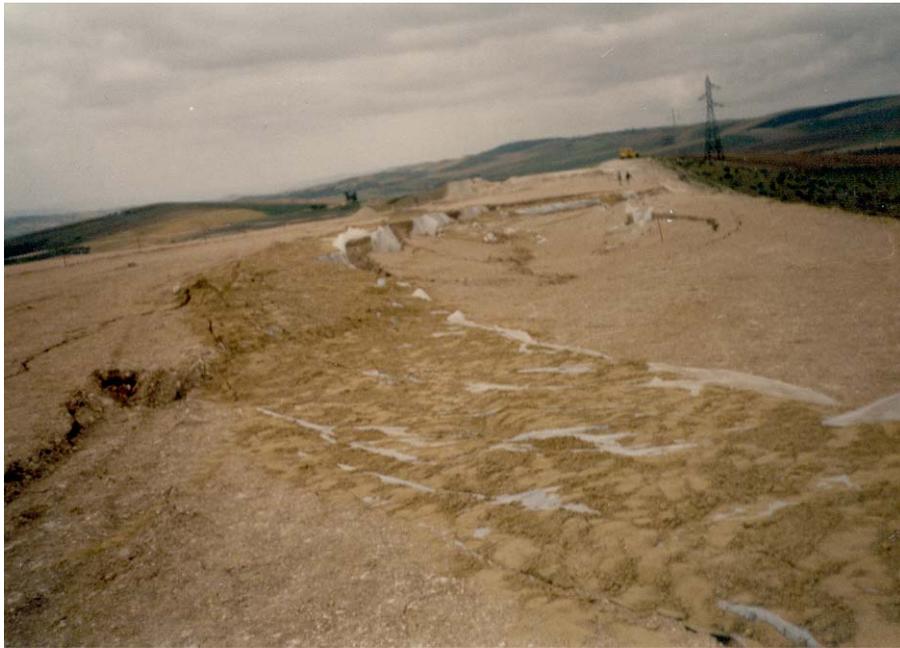
En premier, il y a un grand remblai de hauteur 28m sur versant qui a connu un glissement lors des travaux, à 5m de sa hauteur finale soit après avoir atteint 23m ; et c'était en Avril 1998, soit à quelques mois de l'ouverture de l'autoroute.

En effet, l'assise est constituée par un tuf calcaire sur 4m environ d'épaisseur qui surmonte une argile très épaisse ($\approx 10\text{m}$) non détectée lors des études ; d'autant plus que la zone est le siège d'anciens glissement fossiles.

Photo 7 - Amorce du glissement avec mise en place de polyane pour minimiser les infiltrations d'eau

Plusieurs solutions ont été proposées, mais la solution terrassement consistant à prévoir une butée en pieds a été la plus favorable compte tenu des paramètres suivants :

- délai de l'expertise ne permettait pas d'avoir tous les paramètres pour dimensionner une solution mécanique,
- solution pouvant être renforcée en cas de nécessité,
- délai d'exécution (montée simultanée de la butée et du remblai),
- présence des entreprises sur place.

Mais, il a été retenu de ne pas démonter tout le remblai mais uniquement sur 10m de hauteur et le remonter ensuite à sa côte définitive. Ceci suppose qu'il y a présence de fissures à la base du remblai qui est resté en place et de l'argile qui a glissé. Des inclinomètres ont été placés en pieds du remblai en vue de suivre d'éventuels mouvements, et en cas de besoin un renforcement de la butée. Après mise en service et juste après quelques mois, le remblai commence à s'affaisser sans pour autant qu'il y ait de signe de glissement. A chaque fois, il y a rechargement de la chaussée qui a été associée à une imperméabilisation du TPC par du béton, qui a été fissuré entre temps suite aux affaissements qui n'ont cessé à ce jour. Ces affaissements sont dus à l'obturation des vides qui subsistaient dans le sous-sol et la base du remblai et aussi aux fluages des argiles qui ont une épaisseur de 10m. Ce fluage vient de se confirmer par une amorce d'un nouveau glissement en 2004, à l'extérieur de la zone ayant déjà glissée. Ce dernier a été conforté par la mise en place de pieux.

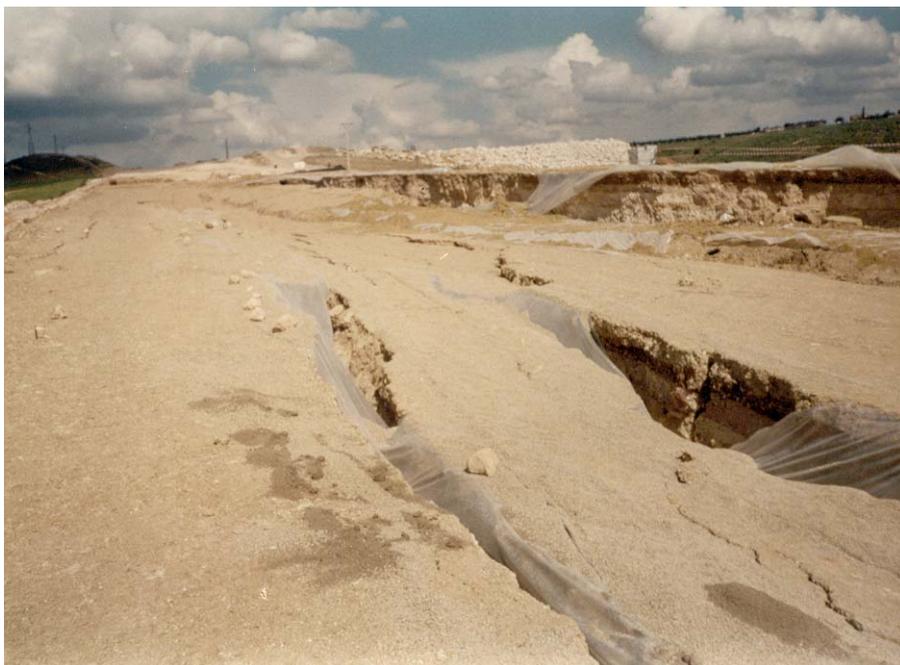
Photo 8 - Glissement après quelques jours le polyane se déchire

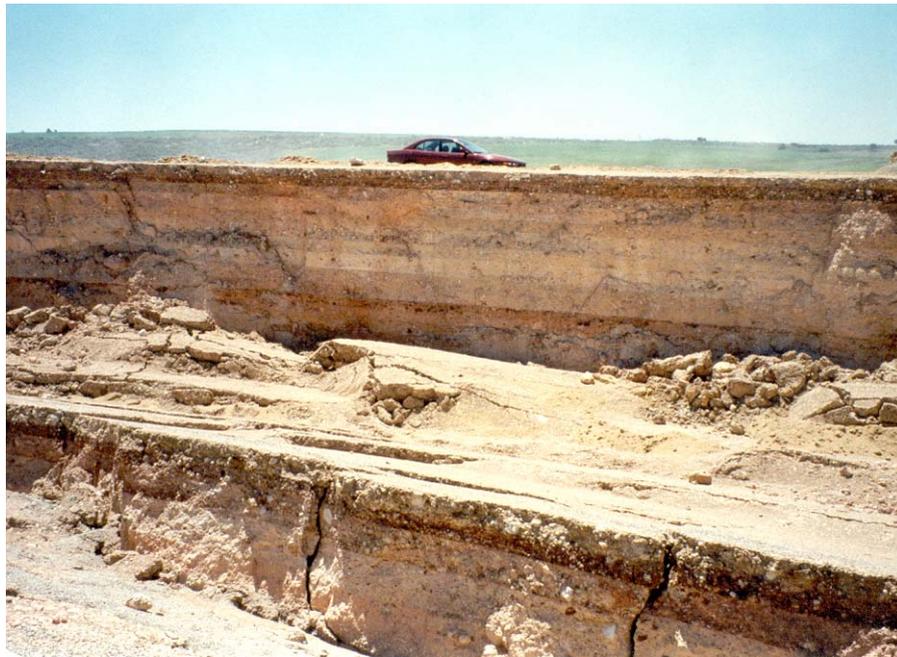
Photo 9 - Glissement en sa phase finale, on note le décrochement de plusieurs mètres à la verticale

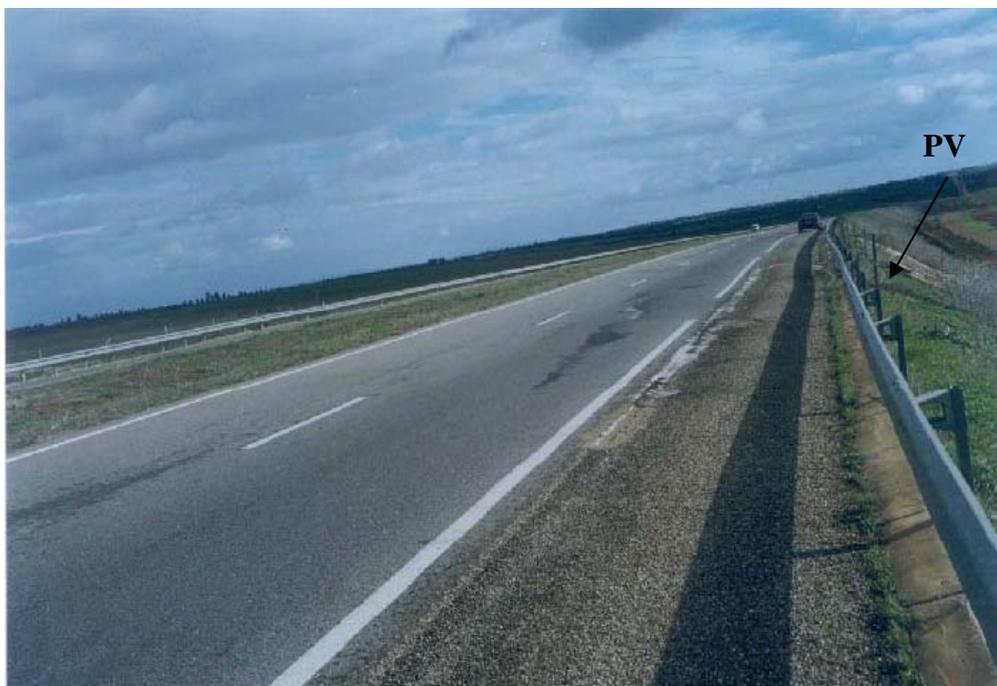
Pour le lot 1, les matériaux étaient bons pour réutilisation en remblai et il n'y avait aucune anomalie lors de la montée des remblais. Toutefois, après deux ans de mise en service de l'autoroute, un remblai de 15m environ de hauteur a connu des fissurations longitudinales au niveau de la chaussée et les BAU.

Photo 10 - Fissuration longitudinale chaussée et BAU côté gauche

Les premières fissures sont apparues du côté droit, ce n'est que plus tard que d'autres fissures commencent à apparaître du côté gauche.

Après diagnostic de l'environnement on a noté que le PV (passage à véhicules) joue le rôle d'ouvrage hydraulique et qu'il y a un point bas du côté gauche qui a donné lieu à une stagnation d'eau (daya) arrivant jusqu'au pieds du remblai.

Celle-ci donne lieu à une circulation d'eau à la base du remblai et donc à une saturation du bas du remblai et de l'assise.

C'est celle-ci qui a donné lieu à des affaissements du remblai qui ce sont, en premier lieu, manifestées pour les hauteurs les plus importantes (côté droit) pour se généraliser ensuite pour les hauteurs plus faibles (côté gauche). La solution a été, évidemment, de créer un fossé longitudinal le long du pieds du remblai pour drainer celle-ci vers le PV.

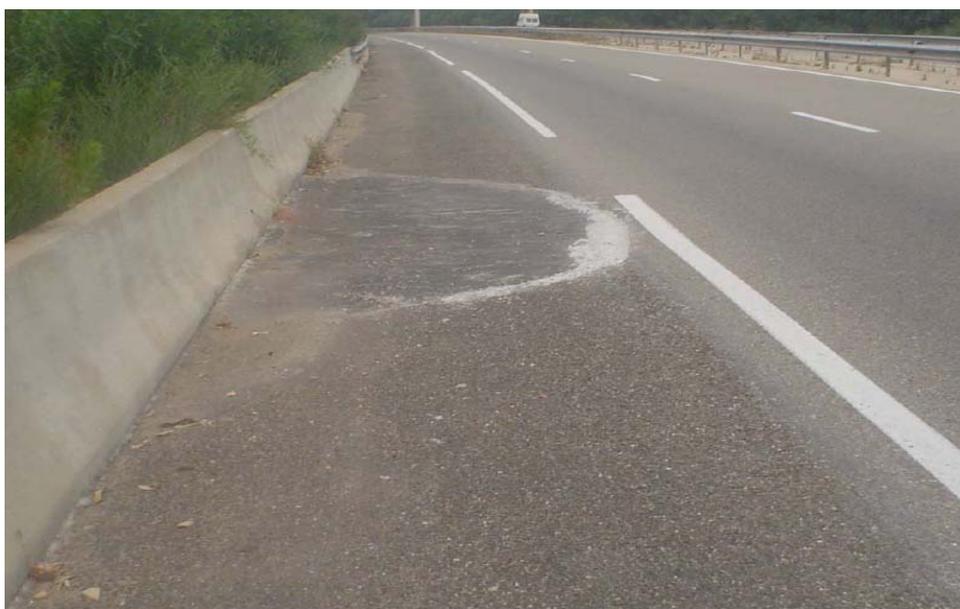
Lors du suivi des remblais du lot 2, on a noté un phénomène exceptionnel de sortie d'eau à la jonction couche de forme/arase. Pratiquement toute l'eau qui arrive de la chaussée s'infiltre à travers les BAU pour traverser la couche de forme qui est perméable et compte tenu que l'arase est peu perméable (protection des marnes), l'eau s'écoule latéralement pour sortir au niveau talus et créer une érosion importante. Cette érosion a donné lieu même à des glissements ponctuels et aussi à des effondrements au niveau BAU, ce qui a commencé à menacer l'autoroute.

Photo 11 - Effondrement au niveau BAU suite à l'érosion du talus

La solution retenue a été d'imperméabiliser les BAU, et aussi le TPC pour certains remblais.

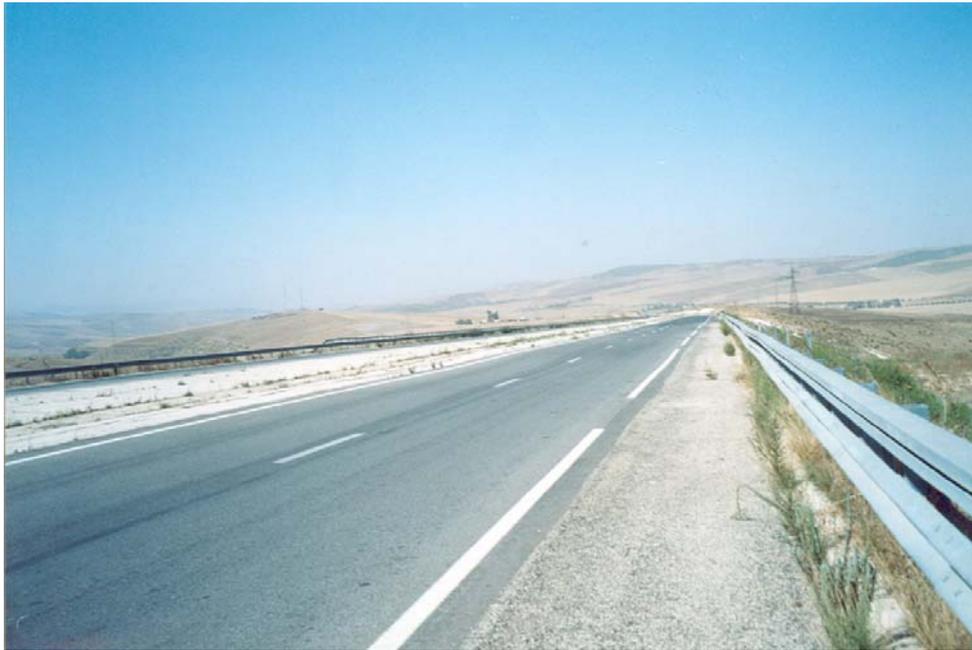
Photo 12 – Imperméabilisation BAU et TPC
