“LA CONSTRUCTION DE NOUVEAUX PONTS ET LA RECONSTRUCTION D’ANCIENS PONTS AU COURS DES DIX DERNIÈRES ANNÉES DANS LA PROVINCE D’ALEXANDRIE” - ITALIE -

Ing. Piergiuseppe A. Dezza
Ingénieur en Chef Service Technique / Direction Viabilité, Province d’Alexandrie - Via
Porta, 9 - 15100 Alexandrie (I)

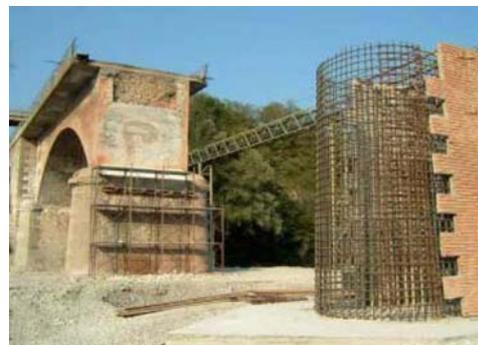
Photo n° 3 – La reconstruction de la pile du pont effondré le long de la RD 140 "de la Val Borbera", dans la localité Arquata Scrivia

le Tanaro et le Scrivia, ayant des portées de plus de 100 m de longueur et une longueur totale dépassant 500 m, (Photo n° 2) et de reconstruction d'anciens ponts en arc en maçonnerie, adoptant des méthodes innovatrices mais dans le respect absolu de l'aspect esthétique des structures "historiques" ainsi que de l'environnement local, sur la Bormida et le torrent Scrivia. (Photo n° 3)

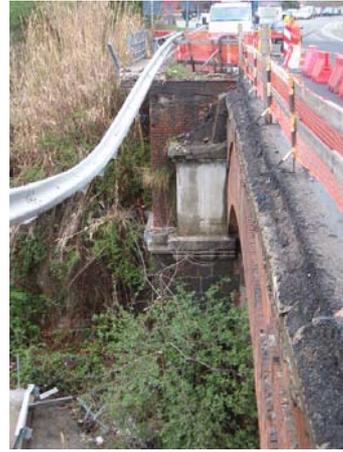
D'autres ponts en béton armé, construits au cours des années 50 du siècle dernier, nécessitent des interventions urgentes d'entretien extraordinaire du béton et de l'acier d'armature, fortement détériorés par des phénomènes de carbonatation et dégradés par les sollicitations des véhicules lourds. (Photo n° 5)

Photo n° 5 – L’effondrement de la poutre du bord du pont le long de l’ex-R.N. 30 “de la Vallée de la Bormida” dans la localité Terzo d’Acqui

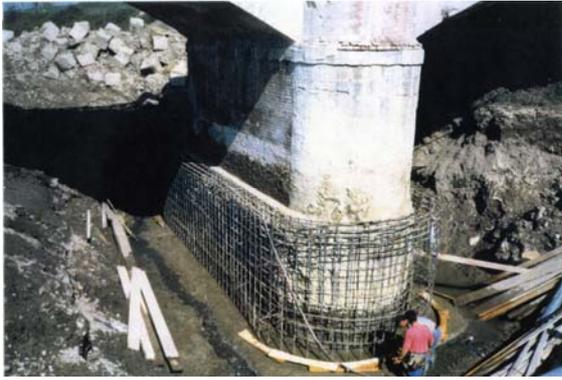
Photo n° 11 – Consolidation des plinthes et des piles du pont le long de la RD 85 “Castelnuovo Scrivia – Alluvioni Cambiò”

- * la consolidation du terrain de fondation par l'exécution de colonnes "jet grouting" à partir du plan routier sur deux rangées, au nombre de dix par rangée (Photo n° 11)

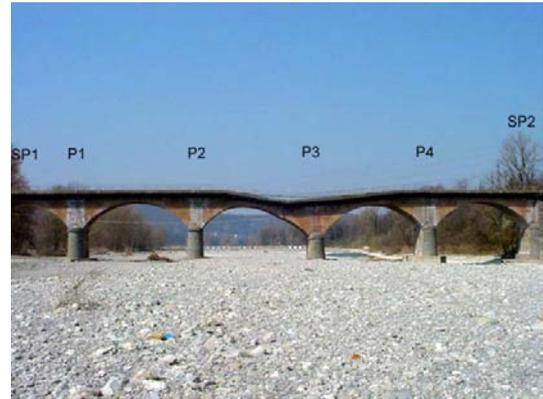
Après l'inondation de Novembre 1994 et l'exondation catastrophique du Pô en Octobre 2000 qui frappa la ville de Casale Monferrato et le vaste territoire environnant, le souvenir de la seconde quinzaine de Novembre 2002 est encore vif, lorsque du 22 au 26, en correspondance de la zone d'Arquata Scrivia, tout près de l'autoroute A7, on avait enregistré une hauteur de pluie de 261 mm avec une pointe de 84 mm le 25.11.2002. [8] La crue extraordinaire du torrent Scrivia provoqua, vers 11h30 du 26.11.2002, l'effondrement de deux travées du pont se trouvant le long de la Route Départementale 140 "de la Val Borbera", entre les communes d'Arquata Scrivia et Vignole Borbera. (Photo n° 17)

Photo n° 17 – Vue longitudinale - piédroits en amont – du pont effondré

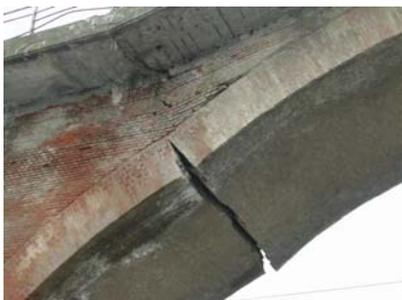
Dans cette zone géographique, en moins de vingt heures le torrent a fait enregistrer une hauteur de crue maximale égale à 3,50 m : ce choc hydraulique a causé un effondrement vertical d'environ 1,60 mètres, accompagné d'une rotation en avant et latérale de 3°49' de la seconde pile de la structure, ayant comme conséquence la rupture du dé de fondation et l'écroulement des deux travées qui s'appuyaient sur la même pile à cause d'un phénomène extrêmement violent de dégravolement à la base. (Photo n° 18)

Photo n° 18 – Détail de la charnière plastique sur arc

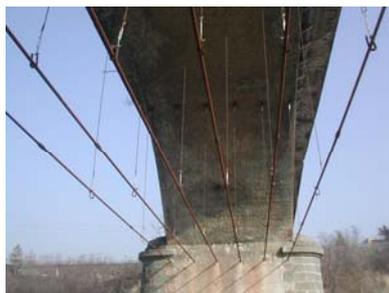
Photo n° 19 – Vue des chaînes pour la mise en sécurité de 1ère phase

En tout cas, le pont effondré se présentait dans un état de risque évident d'écroulement total non seulement des deux travées centrales irrémédiablement compromises mais de la structure toute entière, à cause du manque d'équilibre des poussées horizontales sur la tête des piles, l'appui de la pile "enfoncée" n'existant plus : l'écroulement aurait fatalement causé un dégât irréparable ! C'est pour cette raison qu'en Juillet 2003 la Province d'Alexandrie a procédé à la mise en sécurité de 1ère phase (Photo n° 19) par un système de "tirage et ligature" du bloc pile – piédroit, en utilisant 6 barres Dywidag lisses d'un diamètre de 40 mm, d'une longueur jusqu'à 51,60 m et tendues, en une séquence de 16 phases, jusqu'à un tirage de 420 KN/chacune, isolant ainsi les travées centrales des restantes, laissant donc aux travées centrales la possibilité de s'écrouler, le cas échéant, sans interférer avec les autres parties de la structure.[9]

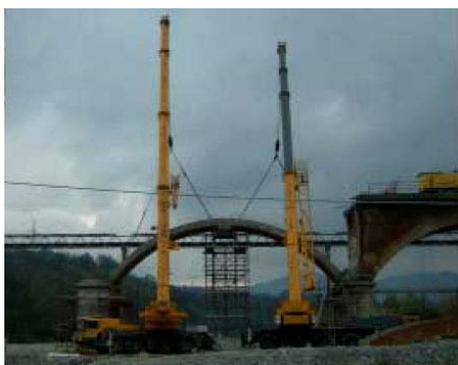
Photo n° 20 – Mise en place des semi-arches préfabriquées

La "nouvelle" pile a été réalisée en béton armé coulé à l'intérieur de parois préfabriquées déjà revêtues de briques pleines afin de garantir la même forme géométrique et le même aspect que les piles préexistantes ; les nouvelles arches des deux travées reconstruites – successives à l'abattage contrôlé de celles qui étaient déformées – ont été réalisées en B.A. grâce à des éléments préfabriqués disposés en nombre de six par travée, ayant également la fonction de coffrage perdu. (Photo n° 20)

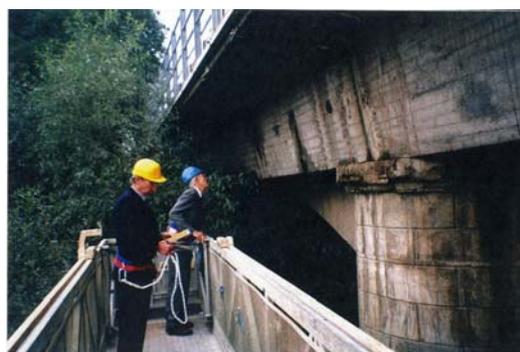
Le pont a été l'objet d'une inspection détaillée en Octobre 2002, où on a également remarqué la dégradation généralisée des poutres, des trottoirs, des appuis des poutres et des piles ; l'état au fond du pont, contrôlé encore en 2005 au moyen de carottages spécifiques à partir des têtes de pile, ne causait ni représentait aucune inquiétude. (Photos n° 23)

Photos n° 23 – Etat de dégradation du pont de l'ex-RN 30 à Terzo pendant les premières années de ce siècle

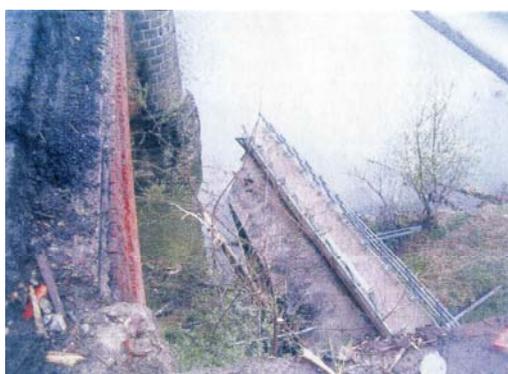
La partie délabrée de la structure, c'est-à-dire la 1ère travée/côté amont, constamment surveillée, était fermée au transit des véhicules et des piétons à partir de Novembre 2002 et restait ainsi jusqu'au 10.04.2005. lorsque, sans aucun signe prémonitoire, et peut-être exclusivement à cause des sautes de température de l'hiver qui ont certainement accru l'évolution de la déformation, plutôt que la brusque hausse et baisse de température autour de cette date, les "liens" désormais faibles de cette partie avec les structures adjacentes ont cédé et la poutre s'est écroulée dans la rivière se trouvant au-dessous. (Photo n° 24)

Photo n° 24 – Ecrroulement de la 1ère poutre – côté amont du pont sur l'ex-RN. 30 à Terzo

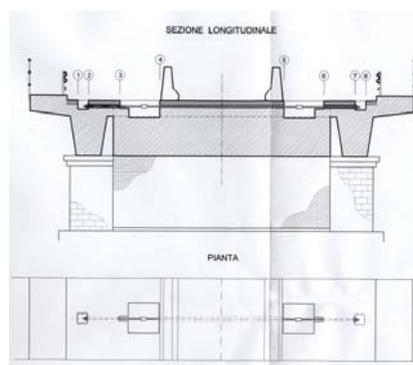
Figure n° 6 – Consolidation "en chaîne" des poutres d'élargissement du pont à Terzo, le long de l'ex-RN 30

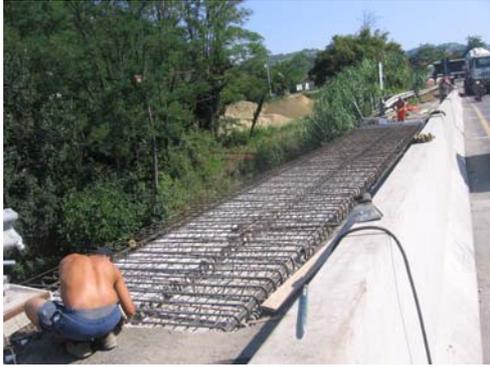
Photo n° 25 – Mise en place de l'armature de la nouvelle semelle en correspondance de la 1ère travée remise en état du pont de Terzo le long de l'ex-RN 30

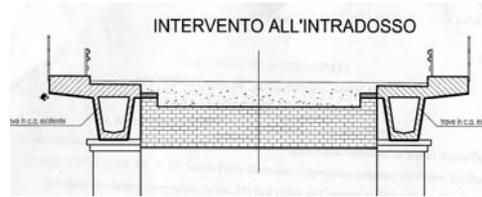
Figure n° 7 – Phases de l'intervention de remise en état du béton et des armatures délabrés du pont de l'ex-RN 30 / Terzo

Enfin on a procédé de façon habituelle à l'entretien des poutres existantes et endommagées, d'après le modèle opérationnel indiqué en figure n° 12 (Figure n° 7)

- 1 – Dressage des intrados de tabliers au moyen du sablage ou du sablage humide avec de l'eau sous pression en utilisant du sable siliceux
- 2 – Enlèvement du béton (colcrète) armé délabré :
 - jusqu'à 2 cm sur tout l'intrados
 - jusqu'à 4 cm dans les zones les plus détériorées
- 3 – Mise en place des fers d'armature existants pour la préparation des nouvelles coulées
- 4 – Prétraitement des surfaces en béton avec une solution aqueuse de résines acrylico-vinylées
- 5 – Remise en état de la section d'origine avec du béton (colcrète) à grande durabilité et l'emploi d'additifs de fluidification et d'expansion
- 6 – Traitement de protection avec des matières à base de liants cimentaires modifiés par des polymères synthétiques époxydiques

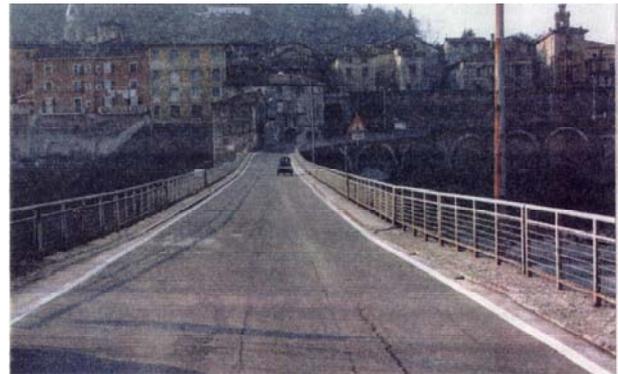
Photo n° 27 – Vue du plan routier "d'origine" du pont sur le Scrivia le long de la RD 143

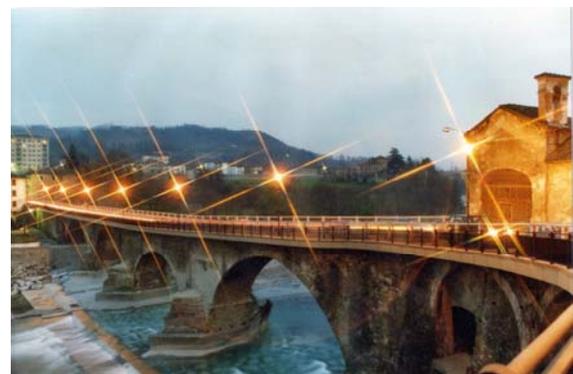
Photo n° 28 – Vue générale du pont sur le Scrivia et la passerelle piétonne relative / RD 143

La poutre servant de contrepoids à la passerelle, réalisée en B.A. à l'intérieur du corps du pont en arc, était particulièrement massive, atteignant les dimensions de 80 cm * 100 cm ; la nouvelle limite de portée du pont, contrôlée pour des charges de 2ème catégorie, a été établie à 25 tonnes, soit nettement supérieure à la valeur d'origine. (Photo n° 28)
