SUIVI ET MAINTENANCE DES OUVRAGES GÉOTECHNIQUES DE LA A43

A. BERGERE
Terrasol -, France
a.bergere@terrasol.com
P.L. VEYRON
Setec, France
veyron@tpi.setec.fr

Cet article présente à travers deux exemples d'ouvrages sensibles implantés sur des sites évolutifs, les opérations de suivi et les travaux de maintenance engagés pour maintenir l'autoroute en service. Ces deux ouvrages correspondent à un contexte très différent. Le premier, ponts et remblais d'accès sur couches compressibles dans le secteur du Rieu Sec, ont été conçus pour supporter des tassements de grande amplitude. Le deuxième, tunnel et murs de soutènement du secteur des Sorderettes, concerne un versant abrupt exposé aux instabilités où les conditions hydrogéologiques restent préjudiciables.

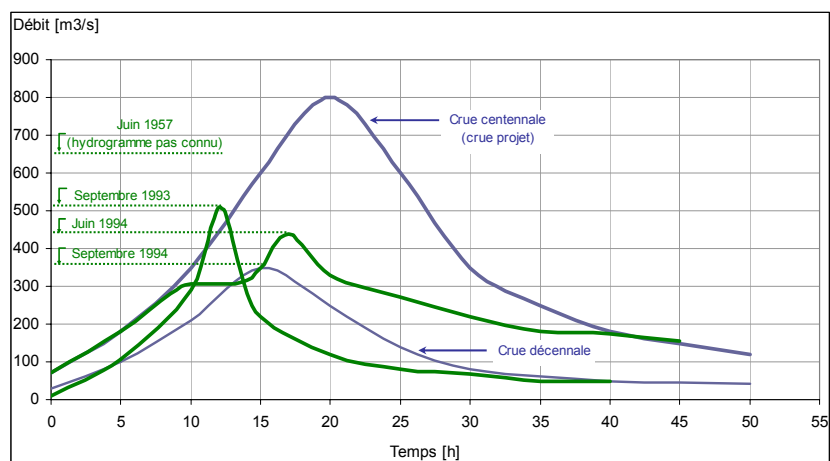
Figure 3 - Histogramme des crues de l'Arc.

Avant 1957, la Route Nationale RN6 longeant l'Arc, nécessitait des travaux d'entretien et de rétablissement importants après chaque crue majeure du torrent. La crue de 1957, dont le débit est estimé à 650 - 700 m³/s a submergé la RN6 et l'a détruite sur plusieurs centaines de mètres (cf. Figure 3). La crue centennale (800 à 900 m³/s) serait encore plus destructrice. En 1960, la RN6 a été reconstruite hors crues, à l'emplacement qu'elle occupe encore actuellement. L'ouvrage hydraulique sur le Rieu Sec, fondé superficiellement, ainsi que la plate-forme routière établie en remblai de 7 à 8 mètres datent de cette époque.

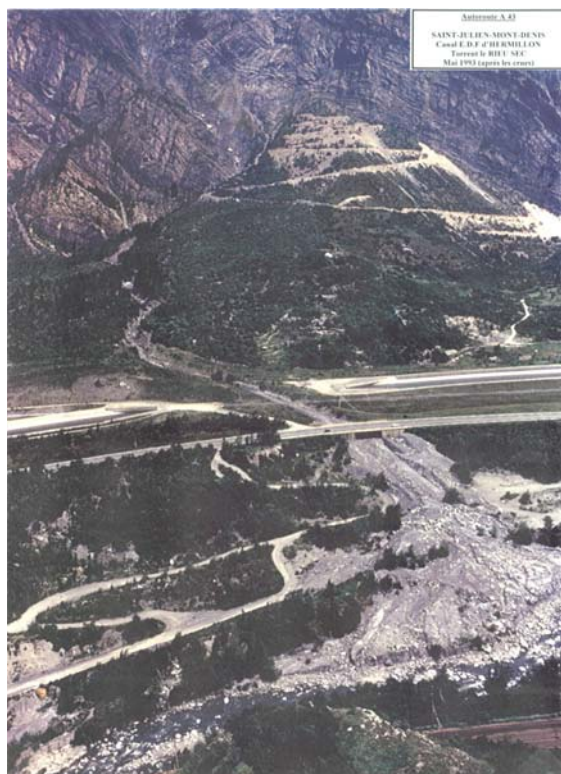
Figure 4 - Photographie de la A43 après la crue de 1993.

En 1993, les fortes crues (débit de l'Arc de 500 m³/h) ont provoqué le comblement du lit du Rieu Sec et de l'ouvrage hydraulique et une réduction de la section du lit de l'Arc avec érosion de l'assise de la voie ferrée en rive Sud du torrent. La Figure 4, photographie de 1993, caractérise le site après la crue.

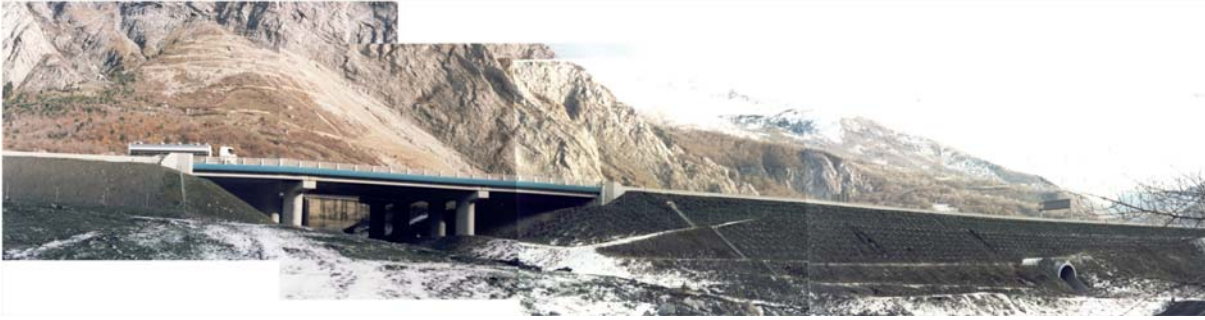
Figure 5 -: Ouvrage OH90 sur le secteur du Rieu Sec (PI91 à droite).

Les ouvrages ont donc été fondés sur semelles superficielles protégées contre tout risque d'affouillement au moyen de massifs d'enrochements dans le lit du Rieu sec (cf. Figure 5).

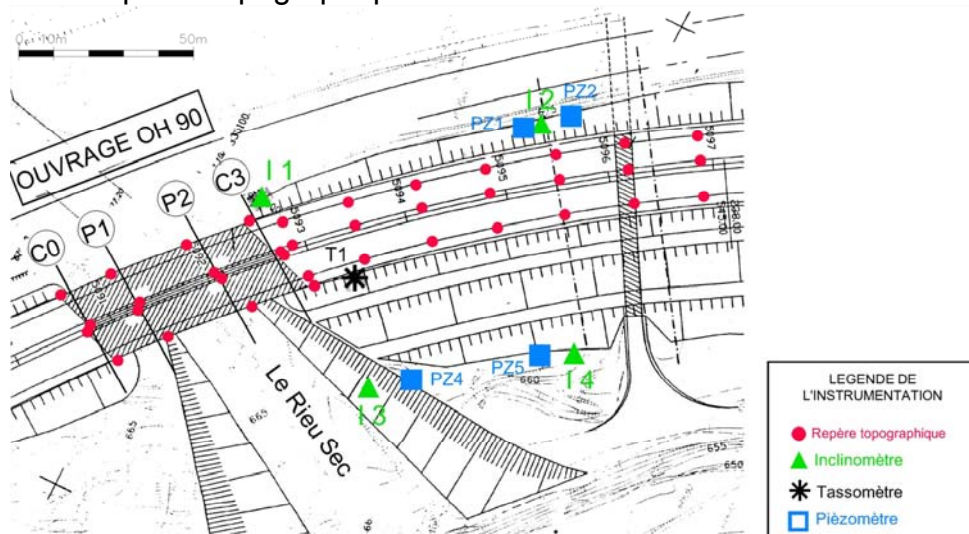
Figure 6 - Implantation des sondages et repères topographiques sur le secteur du Rieu Sec.

Dès que le problème de tassement fut identifié, une instrumentation a été mise en place au cours des travaux pour le suivi de tout le secteur du Rieu Sec dans le but de pouvoir réagir à toute évolution susceptible de mettre en cause la pérennité des ouvrages et la sécurité des usagers (cf.

Figure 6). Elle comprend au niveau de l'ouvrage OH90 :

- deux inclinomètres (de 40 m de profondeur) et trois piézomètres (de 9, 10 et 20 m de profondeur) entre l'A43 et la RN6 aux abords du PI91,
- deux inclinomètres (de 40 et 50 m de profondeur) et deux piézomètres (de 14,5 m de profondeur) en pied de talus de remblai aval entre le Rieu Sec et le PI91,
- deux tassomètres en forage de 60 m de profondeur implantés en bordure de la demi plate-forme autoroutière sens montant,
- de nombreux repères topographiques.

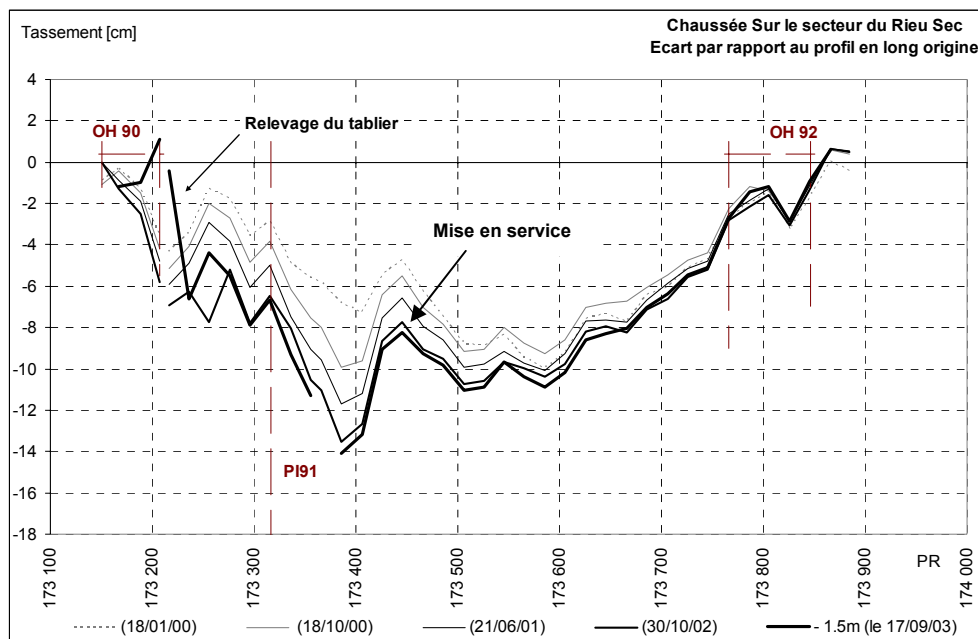
Figure 7 - Tassements mesurés sur la chaussée du secteur du Rieu Sec jusqu'en sept. 2003.

- La chaussée présentait des tassements importants de l'ordre de 10 cm mais les tassements différentiels restaient acceptables (cf. Figure 7).
- L'OH n°90 a subi des tassements importants qui se ralentissent dans le temps (10+20 = 30 cm pour CO et 18+55 = 73 cm pour C3). Les déformations mesurées ne sont pas homogènes puisque la culée C3 tasse plus que la culée C0 et que, par ailleurs, les tassements sont plus importants côté Sud que côté Nord de l'ouvrage ; ces tassements différentiels introduisent une déformation progressive du tablier de l'ouvrage qui a tendance à se vriller (cf. Tableau 5).

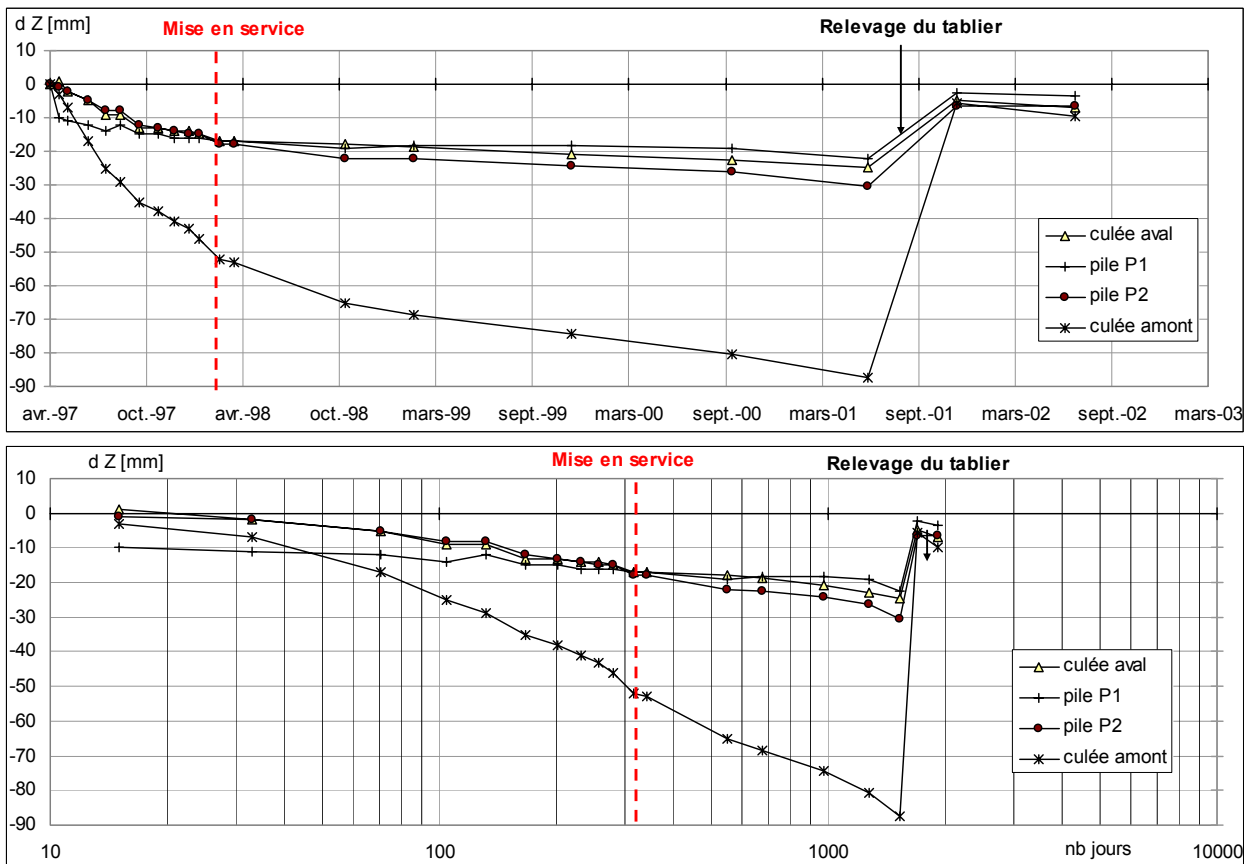
Figure 8 - OH 90 Déplacement en altimétrie – Tablier sens montant – Echelle normale et échelle logarithmique du temps. Le zéro est redéfini en avril 1997, il ne prend pas en compte les tassements de la phase travaux.

A la suite de ce premier suivi, l'ouvrage avait subi un déplacement vers l'ARC parallèle aux lignes d'appuis de 15 à 30 mm et un tassement relativement important de tous les appuis, à l'exception des piles P1. Il en résultait une distorsion importante des appareils d'appuis. Il est donc nécessaire de procéder au recalage des appuis (année 2001 pour le premier recalage de la culée – cf. Figure 8).

L'extrapolation faite à partir de Septembre 2001 (date à laquelle le recalage du tablier), à Septembre 2011 conduit à des tassement de $s = 24 + 52.\log (5280 / 100) = 114$ mm, c'est-à-dire un tassement résiduel affectant le tablier de 27 mm.

Les tassements prévisibles 10 ans après la remise à niveau de la culée amont ne devant pas dépasser $\Delta s \sim 27$ mm, aucun recalage complémentaire n'a été prévu avant au moins 10 ans. Néanmoins, le suivi détaillé de l'ouvrage reste nécessaire.

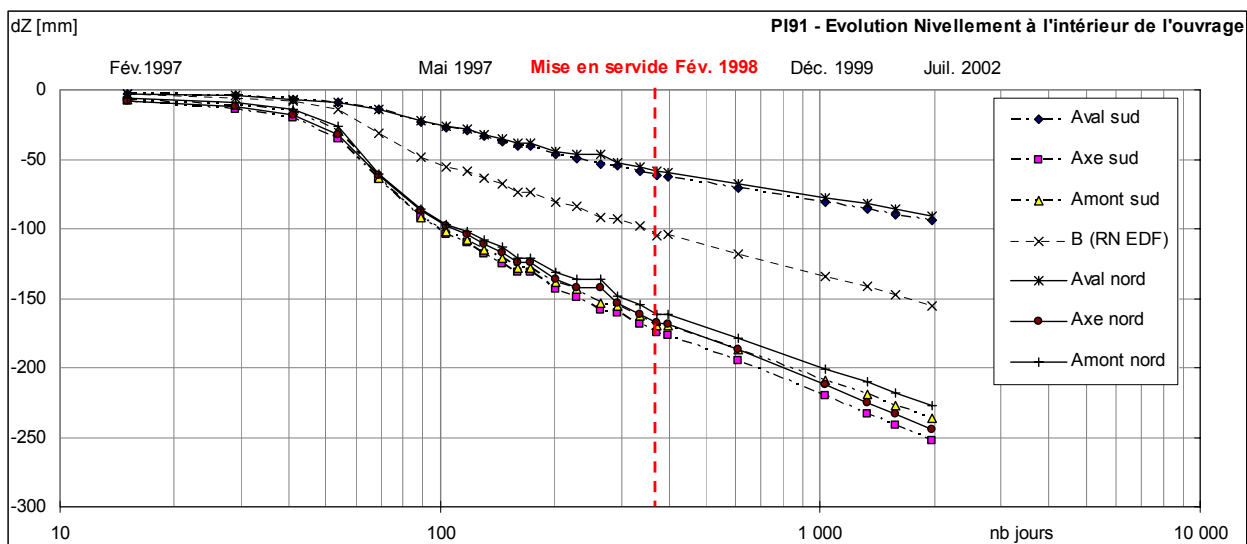
Figure 9 - PI91 Evaluation des tassements à l'intérieur de l'ouvrage. Le zéro est redéfini en Février 1997, il ne prend pas en compte les tassements de la phase travaux.

- Le PI91 a subi des tassements importants de 30 à 50 cm en travaux et 150 cm avant la mise en service, qui tendent à se ralentir de manière asymptotique ; ces tassements ont toutefois provoqué la mise en butée de nombreux éléments constitutifs de la voûte et entraîné la fissuration de plusieurs éléments préfabriqués (cf. Figure 9).

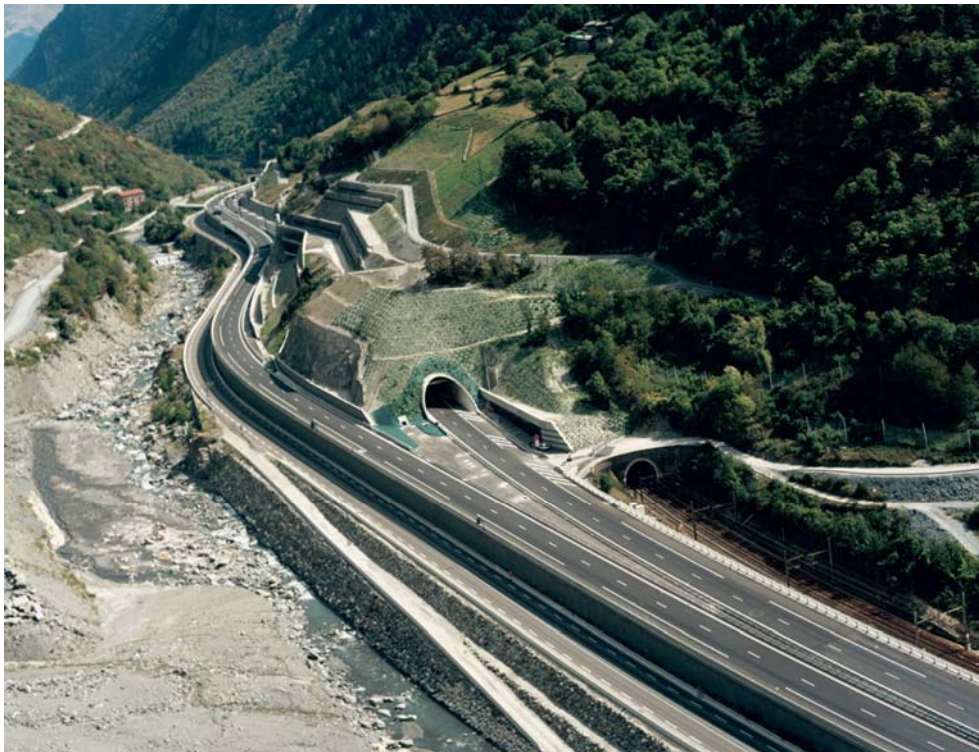
Figure 10 - : Secteur des Sorderettes à l'état actuel.

Les travaux se sont déroulés en 1969 et 1970 avec l'aménagement du cône de déjection du Poucet et la construction de murs en rive Sud de l'Arc soutenant la RN6. La Figure 10 montre l'ensemble du site actuel inscrit dans une vallée étroite particulièrement contrainte du fait de la présence de l'Arc, de la voie ferrée Lyon - Turin et de la RN6.

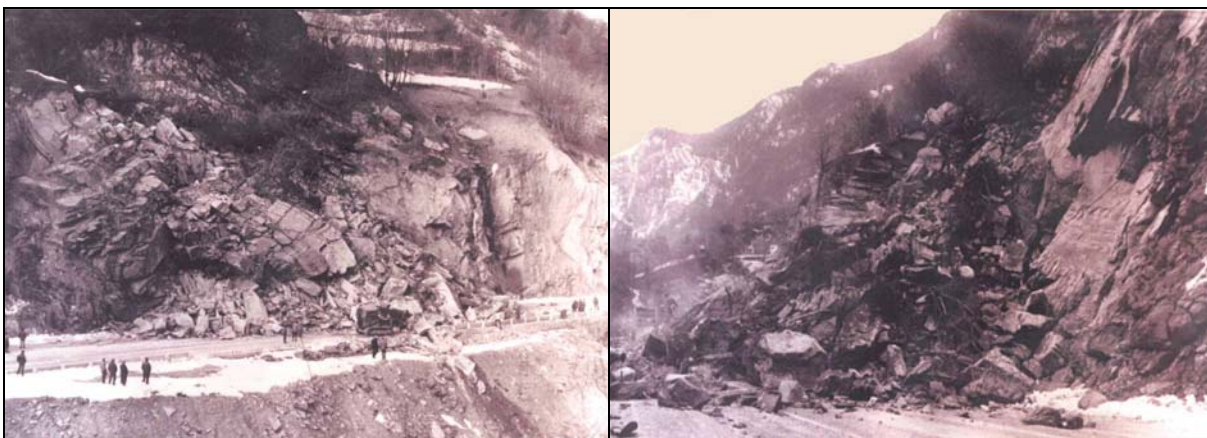
Figure 11 - Eboulement rocheux de l'éperon des Sorderettes en 1969.

Le chantier de 1969 a subi plusieurs ruptures du versant, un éboulement rocheux dans la partie Est de l'éperon (cf. Figure 11), des éboulements répétitifs en sols meubles lors de la construction d'un grand mur maçonné en partie Ouest de l'éperon.

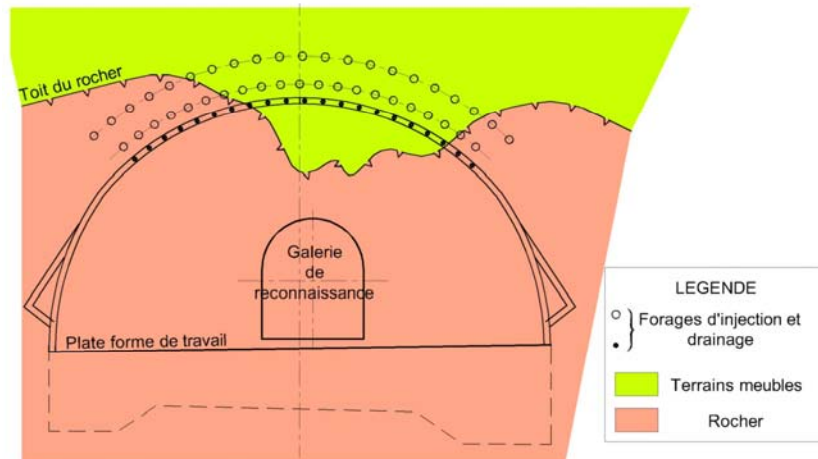
Figure 12 - Zone de pénétration des terrains meubles dans la section excavée.

Les forages pour l'injection et de drainage ont permis de définir plus précisément la topographie du toit rocheux. Sur 225 m, l'excavation de la demi section supérieure a concerné les éboulis (présence d'un sillon d'érosion glaciaire, peu profond que les

investigations de surface n'ont pu reconnaître). La Figure 12 précise la position de cette singularité géologique :

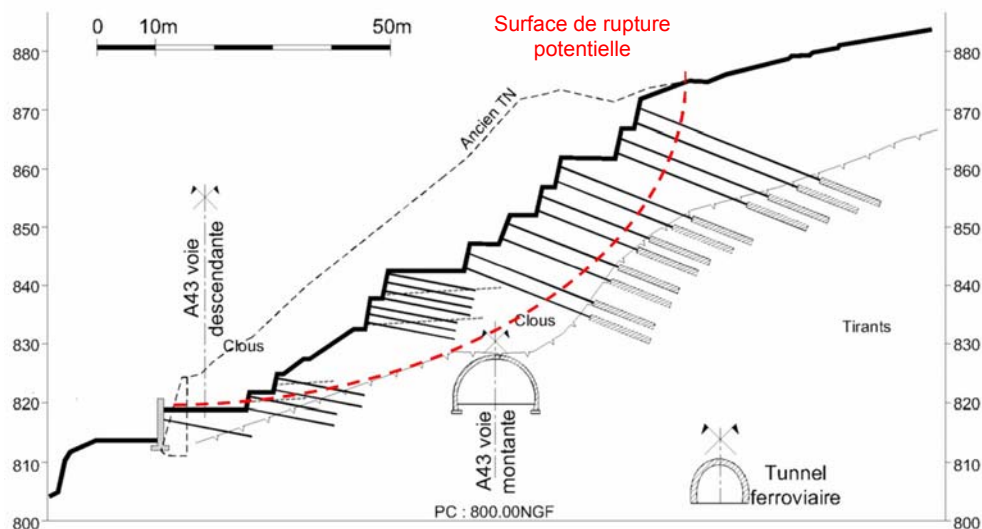
Figure 13 - Déblai des Sorderettes – Modèle projet.

Certains drains ont recoupé des circulations d'eau intenses dans la masse des éboulis dont la base est apparue souvent argileuse. Au cours des injections, des déplacements et fissures dans le sol, (constatés au moyen de mesures topographiques et contrôle visuel en surface), ont permis de délimiter une vaste zone instable d'extension 160 m dans l'axe du projet et 120 m selon la pente du versant. Le dispositif de suivi comprenant des inclinomètres et des piézomètres a permis de constater les aléas suivants (cf. Figure 13) :

- l'épaisseur des éboulis instables atteint 30 m de telle sorte qu'un éboulement d'ensemble pourrait provoquer des désordres majeurs sur les ouvrages existants :
 - la RN6 en circulation (volume de la masse instable 150 000 à 240 000 m³),
 - le puits d'accès au chantier d'injection (risque de cisaillement entre 20 et 25 m de profondeur),
 - le tunnel en cours d'excavation (base du glissement quasi tangente à la voûte),
- le glissement s'accélère lors des phases d'injection et ralentit lors des phases de drainage, post injection (déplacement cumulé de 25 à 30 cm),
- les sources, à l'aval du tunnel, se sont tariées et les niveaux piézométriques à l'amont du projet se sont élevés de 8 à 12 m (résurgences temporaires en tête de certains piézomètres).

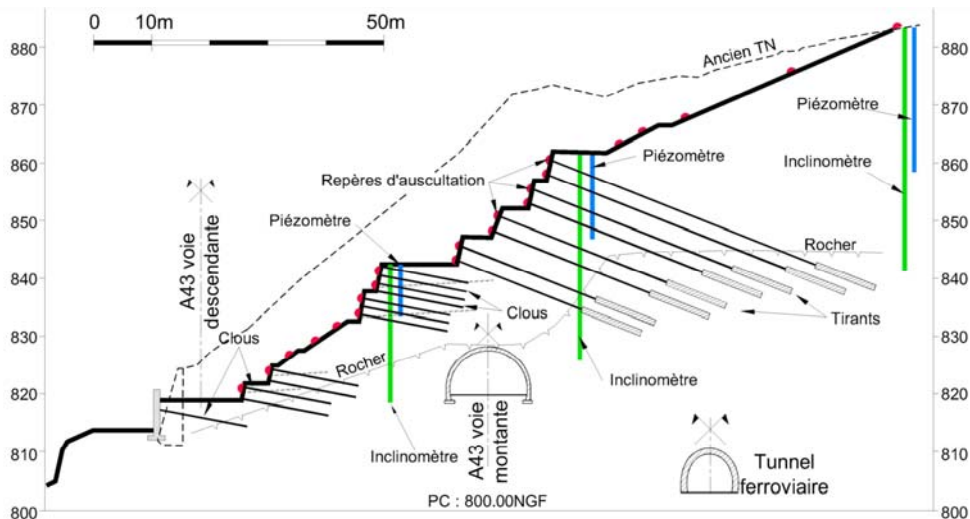
Figure 14 - Déblai des Sorderettes – Adaptation des renforcements en cours d'exécution.

Les soutènements sous le niveau 860 mNG ont été maintenus, bien qu'ayant nécessité des modifications d'ancrages. Les longueurs des clous ont du être augmentées et la maille a été réduite sur les fronts recoupant les éboulis silteux peu compacts. Une adaptation systématique de la longueur des ancrages actifs en fonction des paramètres de forage a été faite pour s'adapter à la position réelle du toit rocheux, et à la présence de fractures ouvertes, de veines charbonneuses, de mylonite, etc.... La longueur des drains forés est augmentée et la maille est réduite comme pour les talus amont (cf. Figure 14).

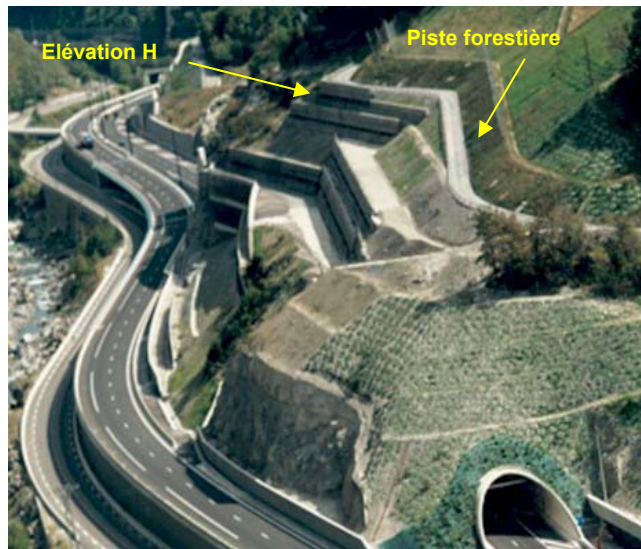
Figure 15 - Implantation des points de mesures sur le mur de soutènement.

Le contrôle du site a été maintenu après les travaux. Les dispositifs de contrôle ont été allégés en tenant compte de la stabilisation des paramètres de référence. Les données sont présentées ci-dessous à titre d'exemple, au niveau de la poutre tirantée de l'élévation H et de la piste Forestière (cf. Figure 15).

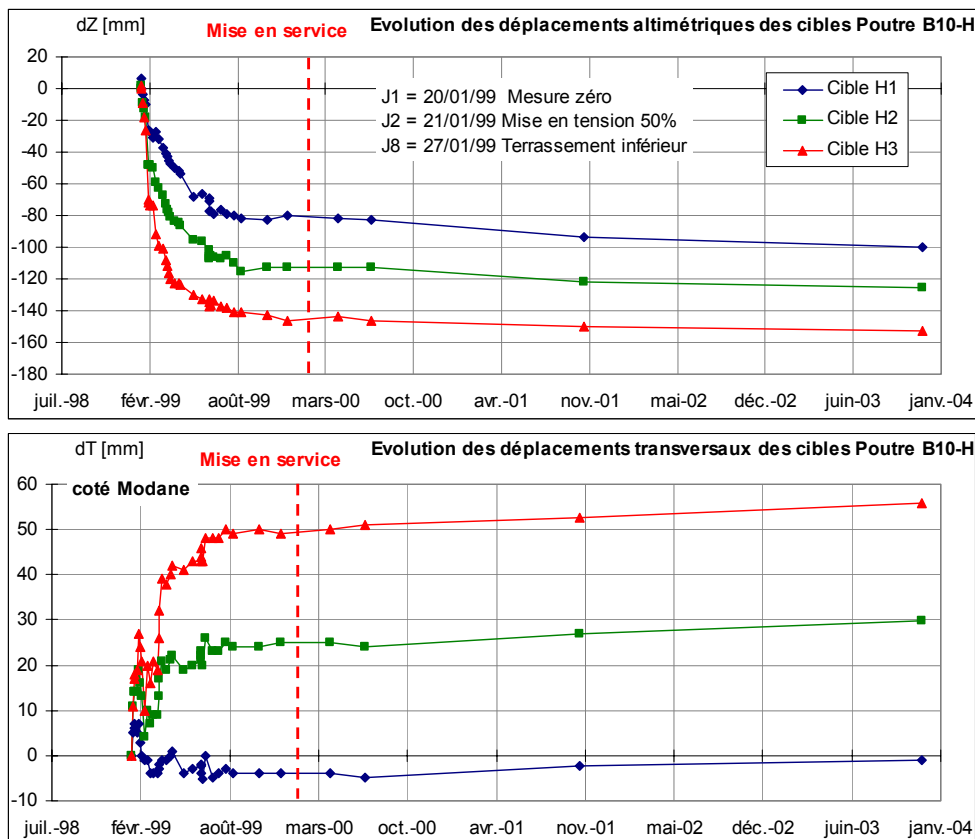
Figure 16 - Mur de soutènement MS 222-5 du secteur des Sorderettes – Mesures topographiques de 3 points sur l'élévation H, depuis la réalisation des travaux, jusqu'au suivi de 2003.

Les mesures topographiques sont représentées sur la Figure 16. Depuis l'opération d'origine de janvier 1999, la poutre a tassé de -11 à -153 mm et s'est déplacée vers l'Arc de -9 à +67 mm. Ces valeurs élevées correspondent à la phase travaux. Ces déplacements sont restés inférieurs aux seuils fixés depuis la mise en service de l'autoroute : tassement de -8 à -12 mm (seuil à -20 mm) et déplacement transversale de -1 à +5 mm (seuil à +/- 20 mm). Pour l'ensemble des points, les écarts moyens sont compris dans la précision des mesures ± 10 mm.

Les évolutions constatées depuis la mise en service obligent à considérer que l'ouvrage subit encore quelques déplacements. Ces mouvements s'accompagnent de faibles pertes locales de tensions dans les tirants. A la suite des prochaines mesures programmées en 2005, l'analyse détaillée des résultats doit permettre de définir si nécessaire, un programme de maintenance visant à retendre certains tirants, nettoyer les drains et les piézomètres, réaliser des drainages complémentaires.

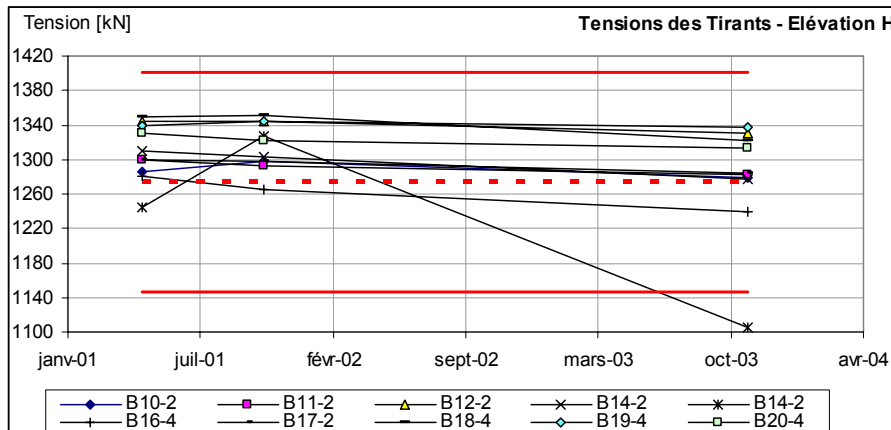
Figure 17 - Mur de soutènement MS 222-5 du secteur des Sorderettes – Mesures de la tension des tirants sur l'élévation H, depuis la mise en service.

La mise en service des tirants a été réalisée avec une tension théorique de 1274 kN. Les mesures effectuées sur les tirants de contrôle représentées sur la Figure 17, montrent que

les tensions évoluent dans les limites requises avec une légère tendance à diminuer. La cellule B14-2 se distingue par son instabilité depuis la mise en service de l'autoroute alors que les mesures topographiques, y compris en février 2004, ne présentent aucune déformation apparente sur le parement de la poutre H. La prochaine mesure renseignera sur l'évolution de ce tirant (défaut de tension ou détérioration de la cellule dynamométrique). A ce stade, la capacité du tirant n'est pas remise en cause, par contre le remplacement de la cellule devra être envisagée.

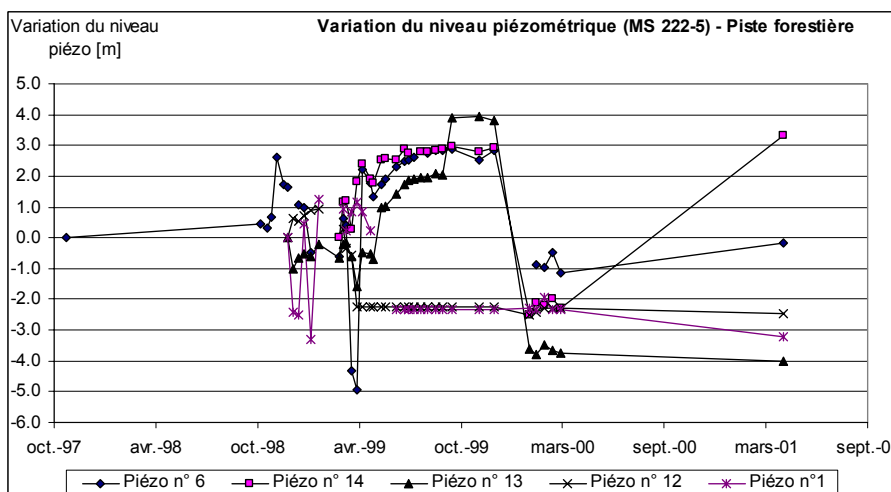
Figure 18 - Mur de soutènement MS 222-5 du secteur des Sorderettes – Mesures de la variation du niveau piézométrique sur l'élévation H.

Les dernières mesures des drains ont été réalisées en mars 2001 et sont représentées sur la Figure 18. Il est difficile d'interpréter les niveaux piézométriques et de les comparer aux seuils de vigilance définis préalablement, les mesures n'étant pas toujours prises à la même saison. Il est donc difficile de les corréliser car Novembre est en période de hautes eaux et Février est normalement en basses eaux. Le niveau d'eau au droit de la poutre H reste en dessous du niveau mesuré en phase chantier à partir de janvier 2000. Le piézomètre n° 14 montre une nette augmentation en mars 2001, sur une seule valeur alors que les autres piézomètres sont stables. Lors des contrôles topographiques entre 2001 et 2004, aucun déplacement anormal n'a été constaté sur les ouvrages. Cet équipement reste donc à surveiller et le nettoyage des piézomètres a été préconisé. Pour les autres niveaux piézométriques, les seuils d'alerte ne sont pas atteints.
