SUIVI DES DEBLAIS ET REMBLAIS ENTRE RABAT ET FES

H. Ejjaouani,
Laboratoire Public d'Essais et d'Etudes, Casablanca, Maroc
ejjaouani@lpee.ma

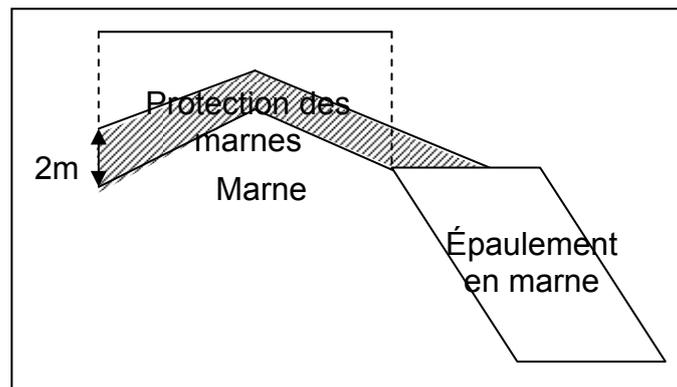
Figure 1 - Profil type en travers

Comme l'ennemi n° 1 est l'eau et pour minimiser les infiltrations d'eau dans le corps du remblai, on a opté pour une protection de la crête avec 2m d'un matériau inerte fin avec un profil en V inversé pour faciliter les écoulements vers les bords.

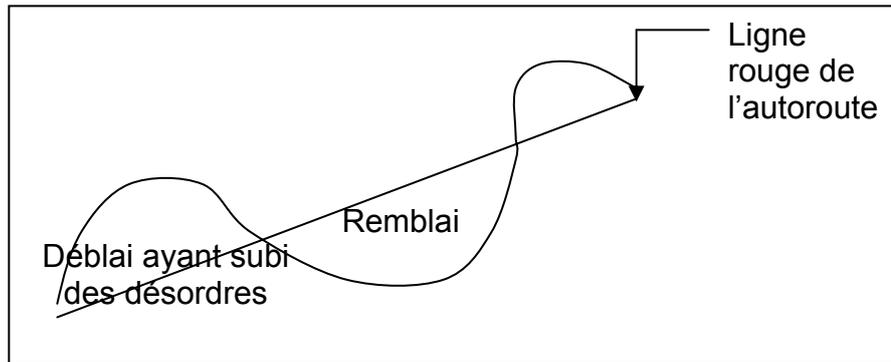
Figure 2 - Profil en long

Par contre, on a relevé une déformation notable, gonflement et affaissement, au niveau de la chaussée d'un déblai du lot 2 qui est argileux et contenant des gypses. Ce déblai se trouve sur une pente très élevée (6%) et après une succession de remblai/déblai.

Pour le profil en travers, il n'y a pas de TPC (terre plein central), et il y a deux drains longitudinaux et absence de nappe. Les drains ont pour objectif uniquement de drainer les eaux pluviales provenant des chaussées et talus. Mais dans les terrains argileux, on sait que les drains qui arrivent jusqu'aux argiles ont un rôle inverse puisqu'ils permettent à celle-ci de s'imbiber par capillarité et donc de donner lieu à des déformations. Par ailleurs, compte tenu du profil en long, on a soupçonné une arrivée d'eau du remblai situé en amont, à travers la couche de forme qui est en contact direct avec l'argile.

La solution retenue a été d'éviter toute infiltration d'eau dans le sous-sol, et ce en prévoyant un écran étanche à la jonction remblai/déblai, qui traverse toute la couche de forme et s'ancre dans les argiles, d'imperméabiliser les BAU (bandes d'arrêt d'urgence) et de ne garder que les fossés longitudinaux. Par ailleurs, lors de la reprise de la chaussée, un géogrille a été mis en place pour minimiser les déformations ponctuelles. Depuis la réalisation de cette solution en 2001, la chaussée se comporte bien.

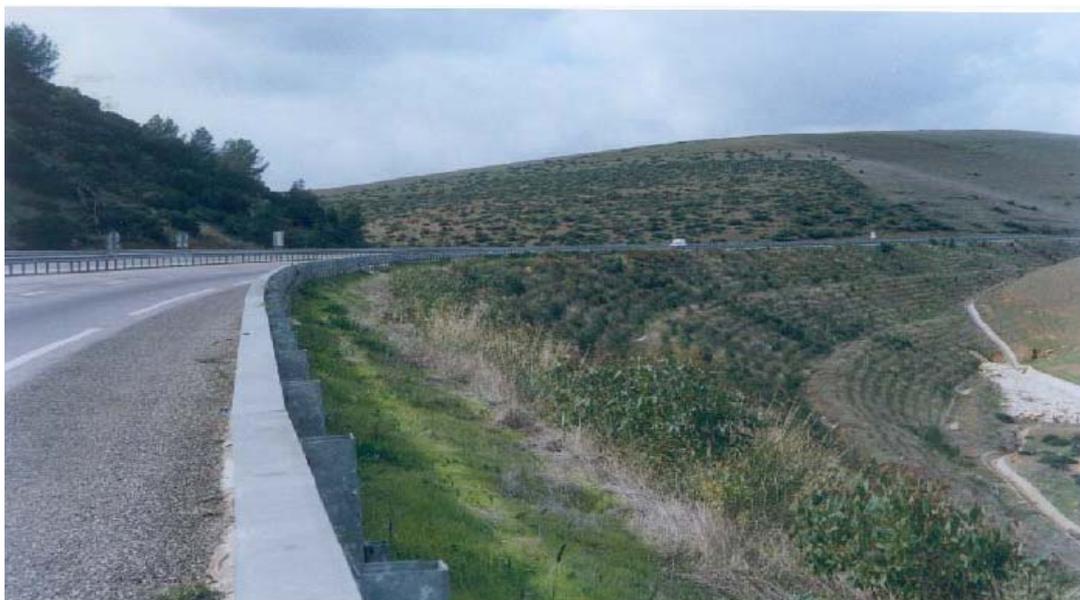
Photo 6 - Remblai de grande hauteur

En premier, il y a un grand remblai de hauteur 28m sur versant qui a connu un glissement lors des travaux, à 5m de sa hauteur finale soit après avoir atteint 23m ; et c'était en Avril 1998, soit à quelques mois de l'ouverture de l'autoroute.

En effet, l'assise est constituée par un tuf calcaire sur 4m environ d'épaisseur qui surmonte une argile très épaisse ($\approx 10\text{m}$) non détectée lors des études ; d'autant plus que la zone est le siège d'anciens glissement fossiles.

Plusieurs solutions ont été proposées, mais la solution terrassement consistant à prévoir une butée en pieds a été la plus favorable compte tenu des paramètres suivants :

Mais, il a été retenu de ne pas démonter tout le remblai mais uniquement sur 10m de hauteur et le remonter ensuite à sa côte définitive. Ceci suppose qu'il y a présence de fissures à la base du remblai qui est resté en place et de l'argile qui a glissé. Des inclinomètres ont été placés en pieds du remblai en vue de suivre d'éventuels mouvements, et en cas de besoin un renforcement de la butée. Après mise en service et juste après quelques mois, le remblai commence à s'affaisser sans pour autant qu'il y ait de signe de glissement. A chaque fois, il y a rechargement de la chaussée qui a été associée à une imperméabilisation du TPC par du béton, qui a été fissuré entre temps suite aux affaissements qui n'ont cessé à ce jour. Ces affaissements sont dus à l'obturation des vides qui subsistaient dans le sous-sol et la base du remblai et aussi aux fluages des argiles qui ont une épaisseur de 10m. Ce fluage vient de se confirmer par une amorce d'un nouveau glissement en 2004, à l'extérieur de la zone ayant déjà glissée. Ce dernier a été conforté par la mise en place de pieux.

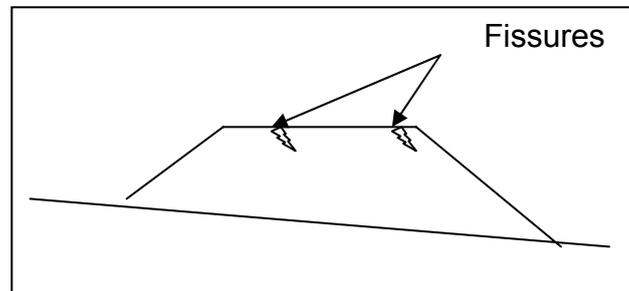
Figure 3 - Profil en travers

Pour le lot 1, les matériaux étaient bons pour réutilisation en remblai et il n'y avait aucune anomalie lors de la montée des remblais. Toutefois, après deux ans de mise en service de l'autoroute, un remblai de 15m environ de hauteur a connu des fissurations longitudinales au niveau de la chaussée et les BAU.

Les premières fissures sont apparues du côté droit, ce n'est que plus tard que d'autres fissures commencent à apparaître du côté gauche.

Le remblai est constitué de C₁B₅ bien compacté et il n'y a aucun signe de glissement.

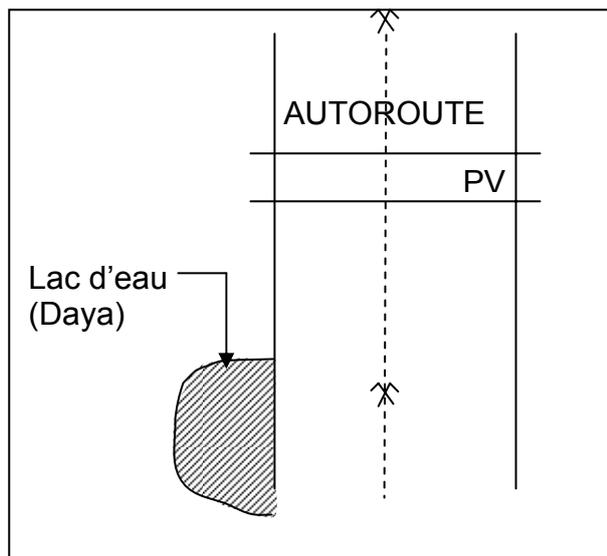
Figure 4 – Vue en plan

Après diagnostic de l'environnement on a noté que le PV (passage à véhicules) joue le rôle d'ouvrage hydraulique et qu'il y a un point bas du côté gauche qui a donné lieu à une stagnation d'eau (daya) arrivant jusqu'au pieds du remblai.

Celle-ci donne lieu à une circulation d'eau à la base du remblai et donc à une saturation du bas du remblai et de l'assise.

C'est celle-ci qui a donné lieu à des affaissements du remblai qui ce sont, en premier lieu, manifestées pour les hauteurs les plus importantes (côté droit) pour se généraliser ensuite pour les hauteurs plus faibles (côté gauche). La solution a été, évidemment, de créer un fossé longitudinal le long du pieds du remblai pour drainer celle-ci vers le PV.
